湖南电子科技职业学院  
HUNAN VOCATIONAL COLLEGE OF ELECTRONIC AND TECHNOLOGY

毕 业 设 计

题目                      本田雅阁怠速抖动故障检修方案设计

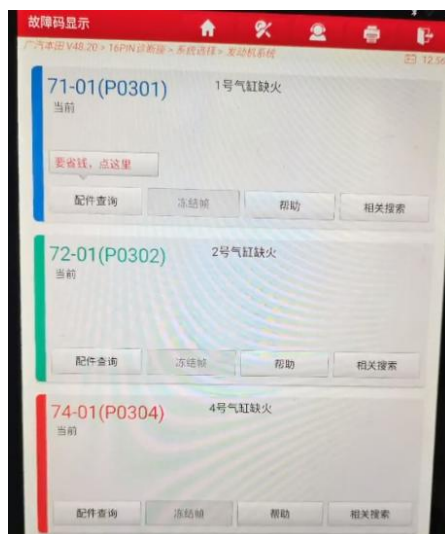
图 2.3 读取故障码

机系统，执行故障码读取操作。故障码读取结果，如图 2.3 所示，显示车辆存在多缸失火故障，由此可判断发动机存在缺缸问题，后续需针对该车辆失火故障开展排除工作。

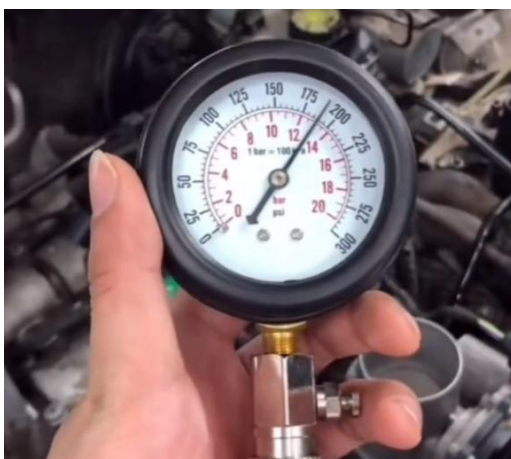
图 2.4 测量气缸压力

(2) 优先对发动机各缸气缸压力展开检测，若发现异常需及时处置。操作时先拆下第一缸的点火线圈与火花塞，随后将气缸压力表接入该缸；启动发动机后观察压力表数值，如图 2.4 所示，测得第一缸压力为 13bar，而该车型气缸压力正常范围为 12-14bar，由此判断该缸压力符合标准。按相同流程测量其余三个气缸压力，结果显示各缸压力均处于正常范围，故可排除气缸压力异常导致发动机怠速抖动的可能性，需进一步检查其他潜在故障点。

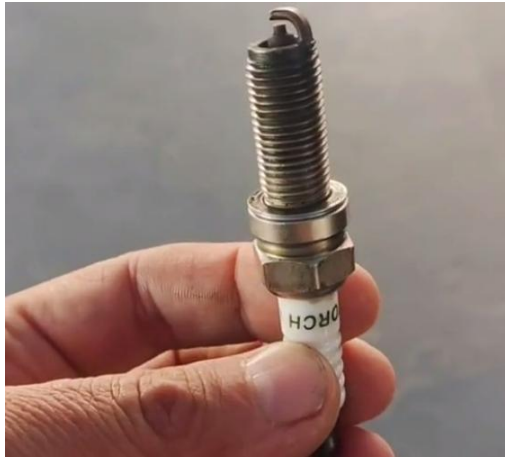
图 2.5 检查火花塞

(3) 对已拆卸的火花塞进行检查，如图 2.5 所示，结果显示火花塞工作状态

正常，无电极间隙过大或积碳过量问题。据客户反馈，其定期更换火花塞，故可排除火花塞故障导致发动机怠速抖动的可能性。

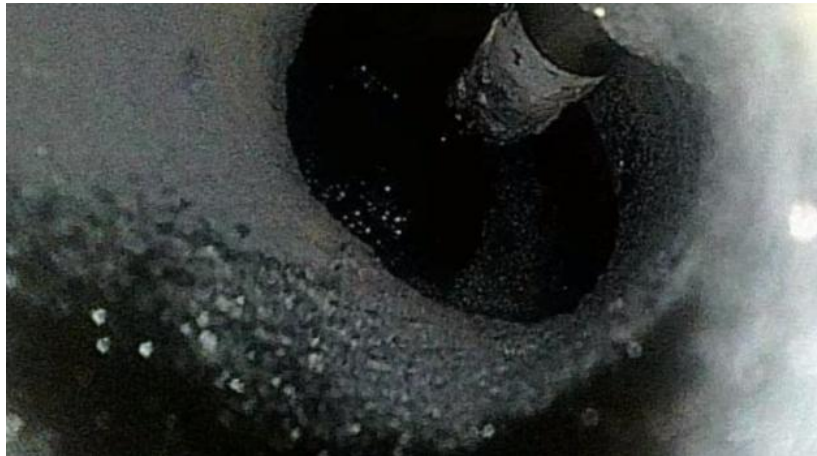
图 2.6 检查积碳

（4）考虑到发动机积碳过量可能引发怠速抖动，采用内窥镜对发动机内部积碳情况进行检测，如图 2.6 所示，结果显示内部积碳较多。结合客户反馈，该车从未进行过积碳清理，初步推断喷油器也存在积碳过量问题，需进一步对喷油器积碳情况展开检查。

失火码指向多缸，我们仍按先实后虚的顺序验证。拆下火花塞观察电极颜色正常、间隙未超标，结合车主定期更换的记录，暂时搁置点火系统；随后用内窥镜查看进气阀背面，发现厚厚积碳已把气道挤占近三分之一，于是把喷油器拆下做雾化与流量测试。结果第四缸喷油器喷油量比标定值低，雾化呈线状，确认内部阀针被胶质卡住。单独更换喷油器虽能立竿见影，但若不解决源头积碳，新件很快会再次堵塞，因此决定连带气道一并清洗。

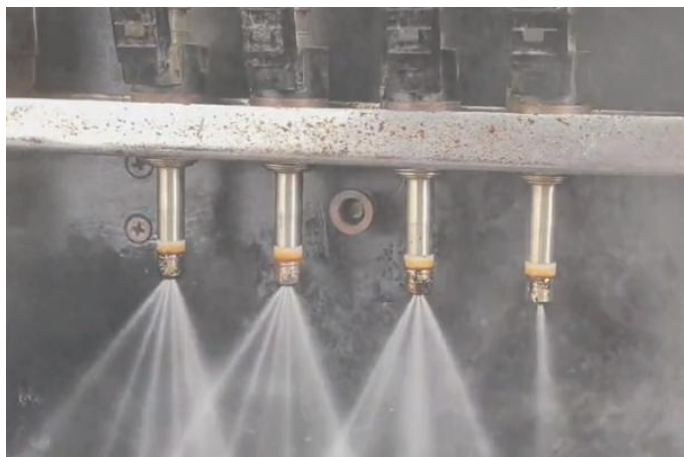
图 2.7 检查喷油器雾化

（5）从发动机上拆下喷油器后，将其装至专用检测设备上开展检查。首先进行雾化性能检测，如图 2.7 所示，结果显示第四缸喷油器存在明显的喷油雾化不良问题；随后进行喷油量检测，结果显示该缸喷油器同时存在喷油量不足的情况，如图 2.8 所示。据此初步判断，第四缸喷油器工作状态异常。

本次发动机怠速抖动的诱因，是发动机内部积碳过量——这致使第四缸喷油器在喷油时出现雾化不良、喷油量不足的问题，进而导致该缸难以形成适配的混合气，使得发动机第四缸无法正常工作，最终引发怠速抖动。
