# 智能装备学院

## 毕 业 设 计

题目                      JEEP 指挥官后尾灯损坏故障检修方案设计

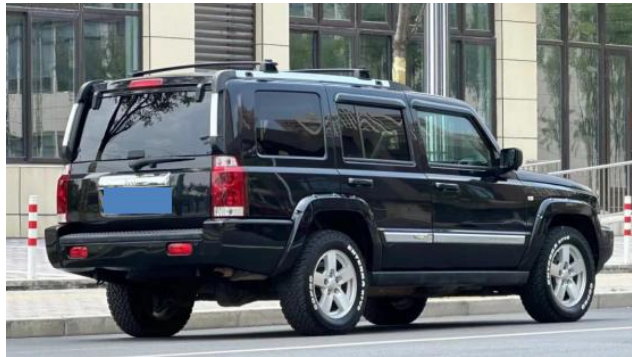
图 1.1 故障车整车图

2025 年 4 月 3 日清晨，李先生像往常一样前往停车场取车，准备开启新一天的工作。当他走近自己那辆行驶里程超 20 万公里的 2011 款 JEEP 指挥官时，眼前的景象让他心头一紧：车辆左后尾灯灯罩碎裂，灯罩内部满是积水，显然是经历了撞击且因前一晚的暴雨灌入雨水。更糟糕的是，李先生尝试打开车灯，发现后尾灯不亮。同时，现场并未发现肇事车辆的踪迹，只留下一片狼藉。

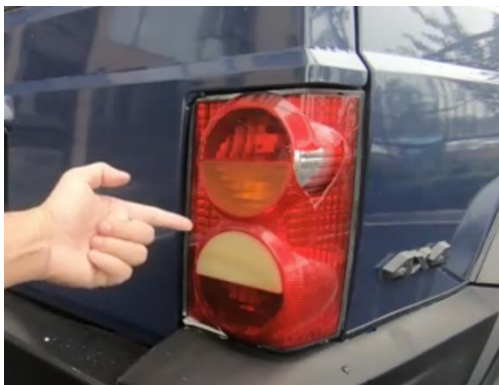
图 2.1 检查后尾灯

车辆驶入维修车间后，技师迅速开展后尾灯破损进水故障验证工作。首先，启动车辆观察仪表盘，确认无灯光系统故障报警提示，初步排除车辆电子系统主动保护触发的可能性。随后，技师近距离检查尾灯破损区域，发现右后尾灯灯罩呈碎裂，积水在灯罩内形成明显水渍，如图 2.1 所示，直观印证了车主所述的受损情况。

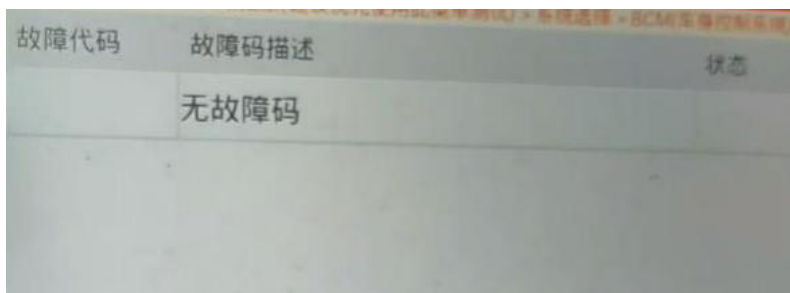
图 2.2 读取故障码

为确认故障是否存在延伸影响，技师使用专业诊断仪对车辆电路系统进行扫描，如图 2.2 所示。诊断仪结果显示，未读取到与尾灯相关的故障代码，但发现右后尾灯的驱动电流值为零，佐证了灯组不工作的状态。结合上述检测结果，最终确定故障源于灯罩破损后雨水侵入，导致灯泡损坏及电路接触不良。接下来，技师将依据故障成因，按照从外部尾灯总成更换到内部电路检测的顺序，开展修复工作。

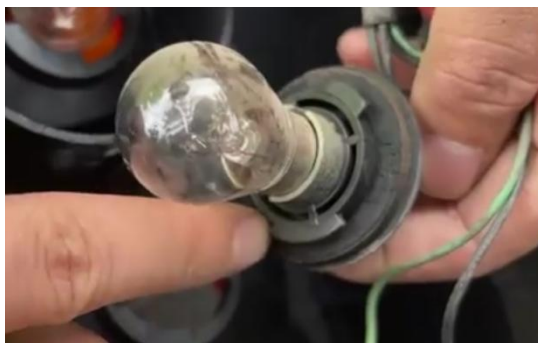
图 2.6 检查右后尾灯灯泡

（3）检查右后尾灯灯泡：取下右后尾灯灯泡后，目视观察，可以看到后尾灯灯泡灯丝出现断裂，如图 2.6 所示。同时，我们也检查了车灯相关插接器及其连接线，并未发现泡水现象。我们马上把这一检查结果告诉了李先生，李先生得知后尾灯不亮仅是因为灯泡烧毁而无其它电路问题之后，非常开心。随后我们为李先生换上了新的尾灯灯泡。

经过多轮检测，最终确认故障根源为右后尾灯灯罩受外力撞击碎裂，雨水渗入后致使灯泡玻璃外壳破裂、灯丝熔断，从而阻断电路导通，造成尾灯完全失效。

为彻底消除隐患，在与李先生详细沟通维修方案及费用后，维修团队更换了原厂规格的尾灯灯罩及灯泡，并对尾灯相关线束接口进行防水密封处理，确保修复后的尾灯具备可靠的防护性能与工作稳定性。表 3.1 详细列出了本次需要更换的配件。
