湖南电子科技职业学院  
HUNAN VOCATIONAL COLLEGE OF ELECTRONIC AND TECHNOLOGY

# 毕业设计(方案设计) 说明书

课    题      一汽大众宝来发动机故障检修方案

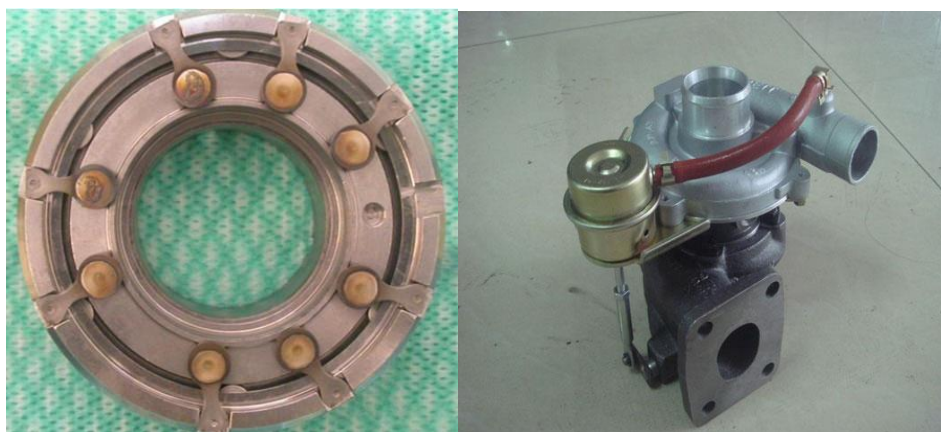
图 1.2 涡轮增压器

宝来 1.9TDI 意为涡轮增压直接喷射，TDI 装有可调叶片式涡轮增压器（如图 1.2 所示）。它的泵射系统的喷射压力最高可以达到 1920bar，宝来 1.9TDI 发动机每缸具有独立的泵喷嘴。采用 TDI 技术使得宝来发动机中的燃油得到充分燃烧从而降低了尾气中氮氧化合物的含量。

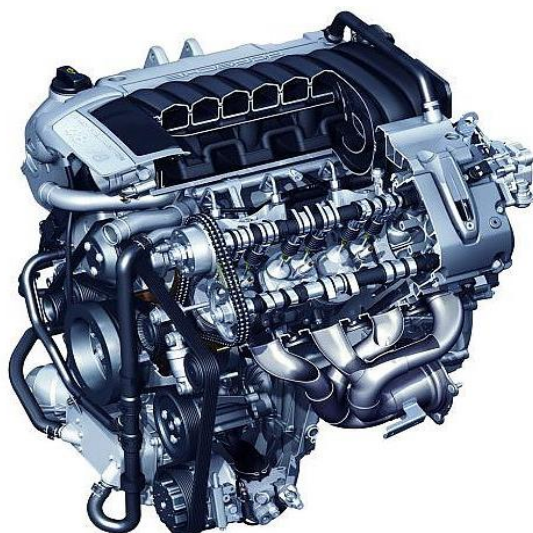
图 1.3 宝来发动机

宝来轿车发动机（如图 1.3 所示）的特点：

- 1、发动机顶置双凸轮轴，减少了传动链所产生的噪声，精确度也十分高。
- 2、发动机多点电控燃油喷射，油耗更低。
- 3、功率以及转矩，采用可变配气相位技术（如图 1.4 所示），气门开启时刻由凸轮轴可变相位机构控制。

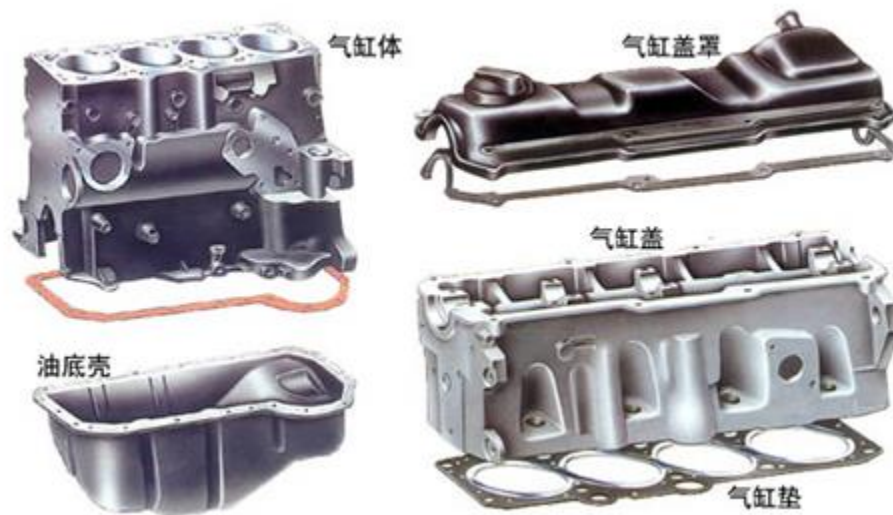
图 2.1 机体组

汽缸盖、汽缸体、汽缸套、汽缸垫、油底壳等零部件是组成机体组（如图 2.1 所示）的重要部分。

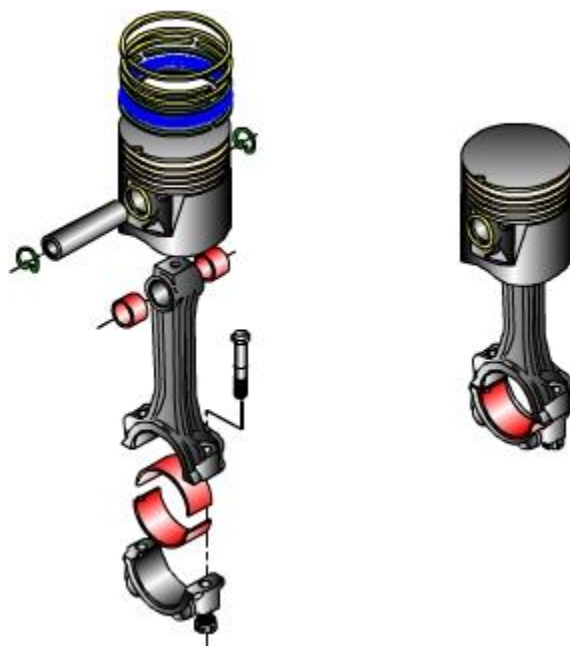
图 2.2 活塞连杆组

(1) 活塞连杆组（如图 2.2 所示）主要由活塞、活塞环、活塞销、连杆运动件等组成。

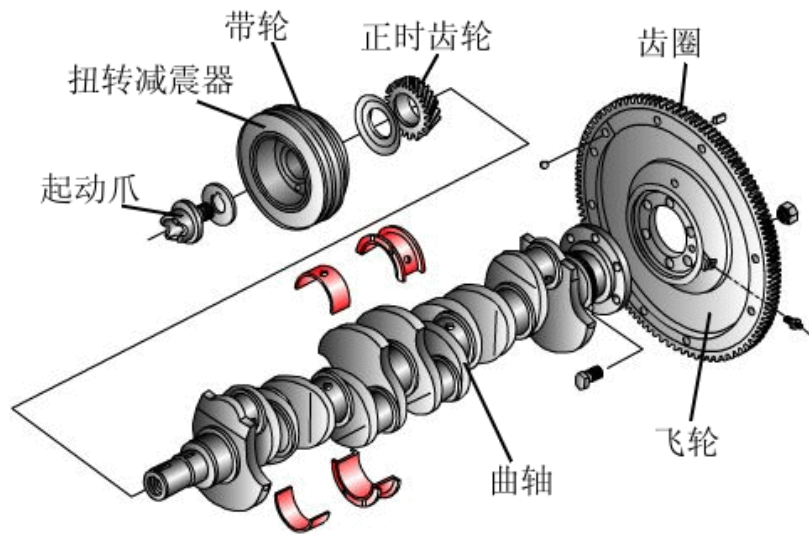
图 2.3 曲轴飞轮组

(2) 曲轴飞轮组（如图 2.3 所示），曲轴和飞轮等是其主要构成机件。

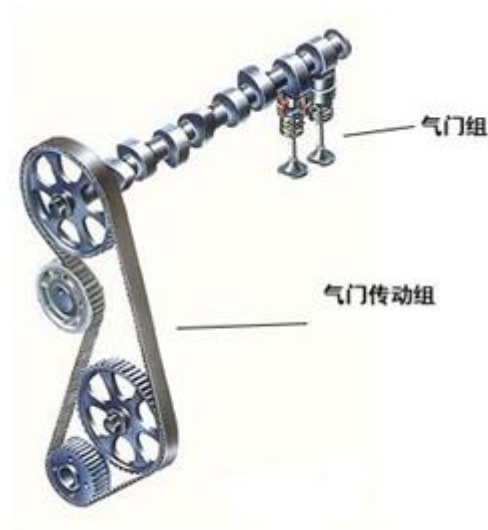
图 2.4 配气机构

配气机构（如图 2.4 所示）一般由气门、气门弹簧、凸轮轴、驱动机构等组成。

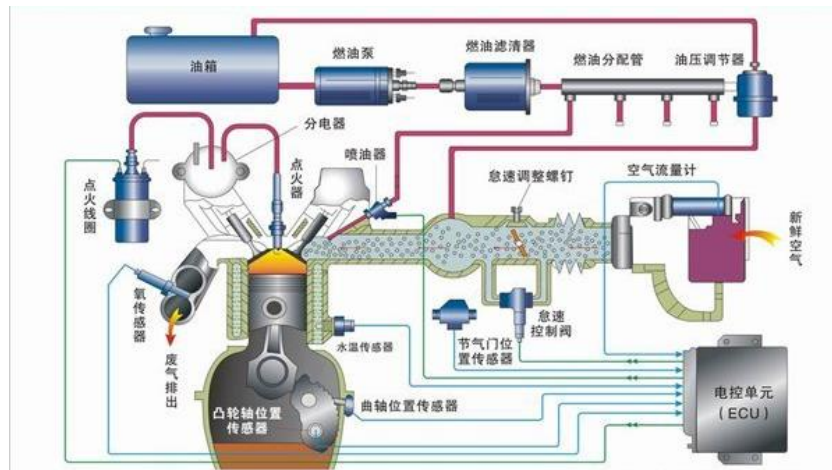
图 2.5 燃油供给系统

燃油供给系统（如图 2.5 所示）是电控燃油喷射系统中的重要部分，它主要由燃油箱、电动燃油泵、燃油滤清器、油压调节器及喷油器等构成。

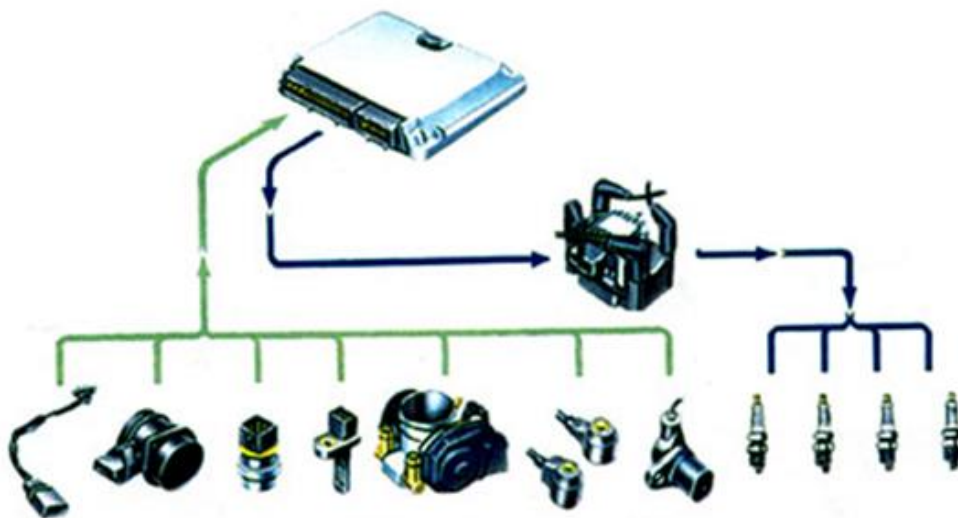
图 2.6 微机控制点火系统

点火系统（如图 2.6 所示）主要由蓄电池、发电机、点火线圈和火花塞等组成。

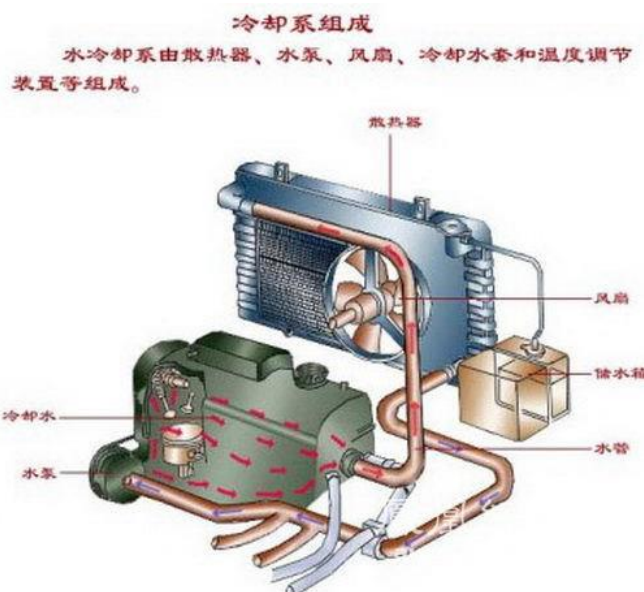
图 2.7 冷却系统

在冷却系统（如图 2.7 所示）中，节温器、水泵、散热器、水套、散热风扇、水温感应器、百叶窗等零部件是其主要组成部分。

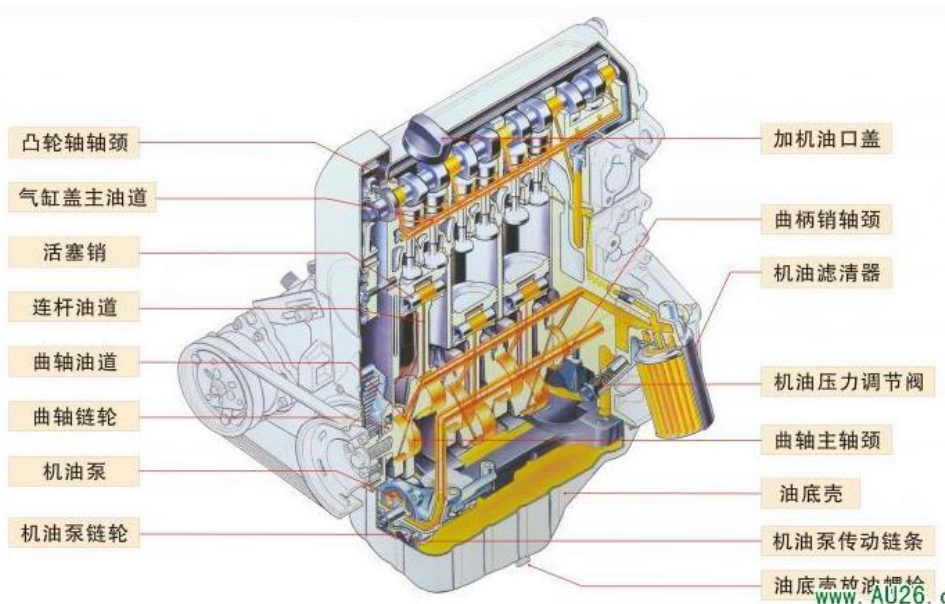
图 2.8 润滑系统

润滑系统（如图 2.8 所示）主要由机油泵、机油滤清器、机油冷却器、限压阀等主要零部件组成。

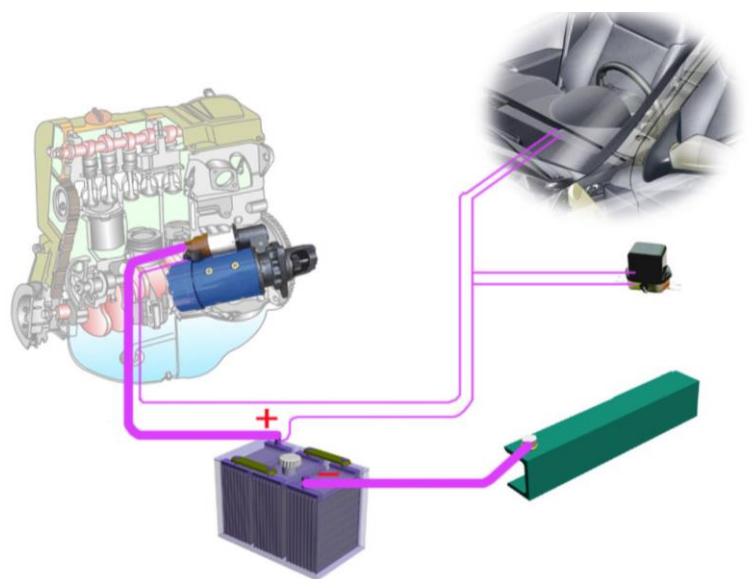
图 2.9 起动系统

起动系统（如图 2.9 所示）主要由起动电机等组成，其功用是将静止的发动机起动运转。

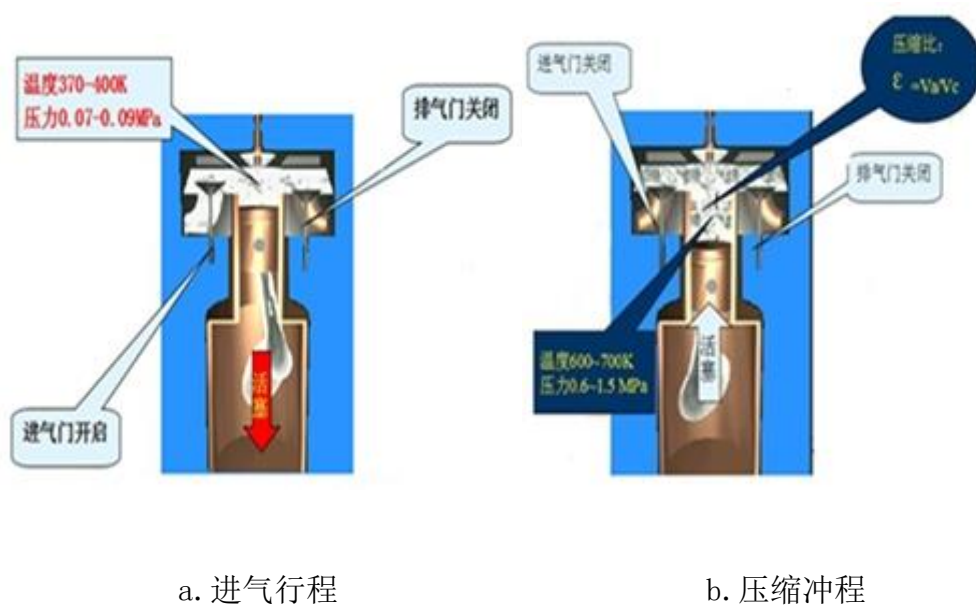
图 2.10 四冲程汽油机的工作原理

以下介绍一种在宝来汽车上应用比较普遍的发动机工作原理，即四冲程汽油发动机的工作原理。四冲程发动机是由进气行程、压缩行程、做功行程和排气行程组成，这四个活塞行程从而构成一个工作循环。四冲程汽油发动机的工作原理（如图 2.10 所示）：

在进气行程中，进气门开启，排气门关闭；在压缩冲程中，进、排气门都处于关闭状态；在作功冲程冲程中，进、排气门也都处于关闭状态；在排气行程中，进气门关闭，排气门打开。此外，在这四个行程中，活塞的运动情况和温度以及压力都有所差异。

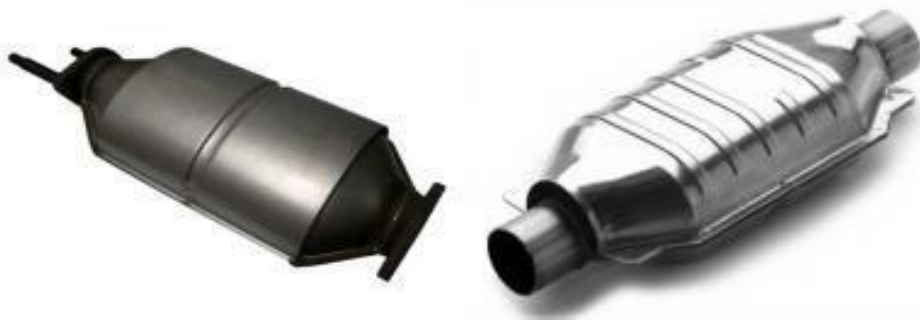
图 3.1 三元催化器

- (1) 点火正时不正确，点火正时提前或滞后都会引起缸内爆燃。
- (2) 某传感器工作不良使喷油过多淹灭火花塞，使缸内混合气得不到燃烧。
- (3) 排气管内三元催化转化器(如图 3.1 所示)堵塞，使得缸筒内排气不通畅。

- (1) 调整点火正时使之准确点火。
- (2) 深踩加速踏板使缸筒进气量增加，迅速将淹灭的火花塞抽干。
- (3) 疏通三元催化转换器使排气通畅。
- (4) 更换火花塞及更换相应的元器件。
- (5) 匹配好电子节气门及防盗系统。

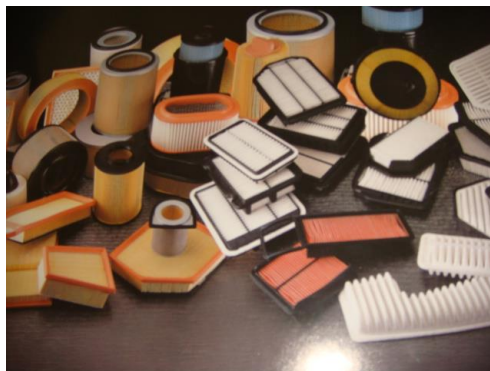
图 3.2 空气滤清器

- (1)怠速电动机损坏或是线路出现故障。
- (2)高压火缺缸，4 个缸的汽车有 2 个缸不工作，达不到额定功率。
- (3)空气滤清器（如图 3.2 所示）堵塞或是三元催化器被脏污堵塞。

- (1)更换怠速电动机或接通断线处的线路。
- (2)检查火花塞、缸线、电脑板内部、点火驱动及线路、更换相应的元器件。
- (3)更换空气滤塞或更换三元催化器。
- (4)更换汽油泵或更换汽油泵进出口滤芯。
- (5)研磨气门或对发动机进行大修。
- (6)对喷油器进行清洗或更换喷油器。

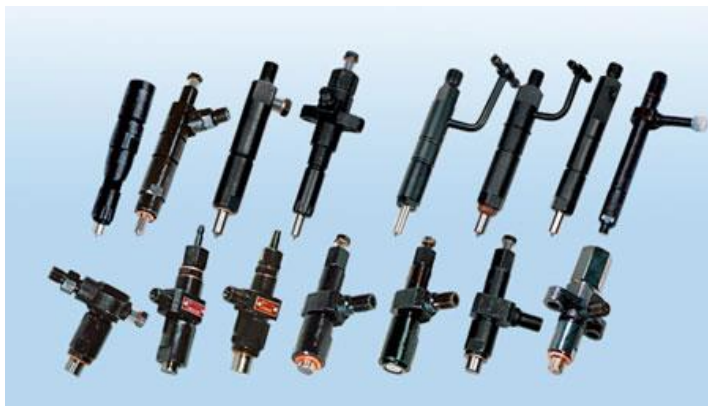
图 3.3 喷油器

- 
- (4)汽油压力不够 250-300kPa。
  - (5)汽缸压力达不到 800-1200kPa。
  - (6)喷油器（如图 3.3 所示）被阻塞，从而导致喷油受阻。

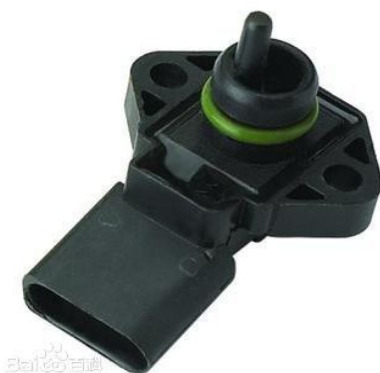
图 3.4 进气压力传感器

- (7)进气压力传感器（又称进气流量传感器，如图 3.4 所示）损坏。

(7) 更换进气压力传感器（又称进气流量传感器）。

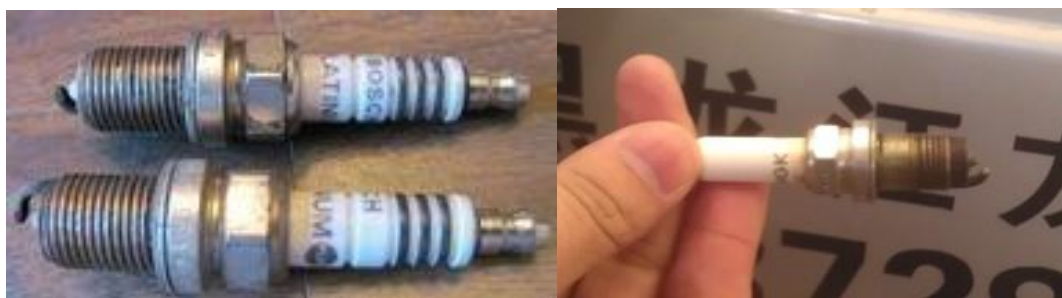
图 3.5 火花塞

(3) 火花塞（如图 3.5 所示）出现烧秃现象。

(3) 更换火花塞。

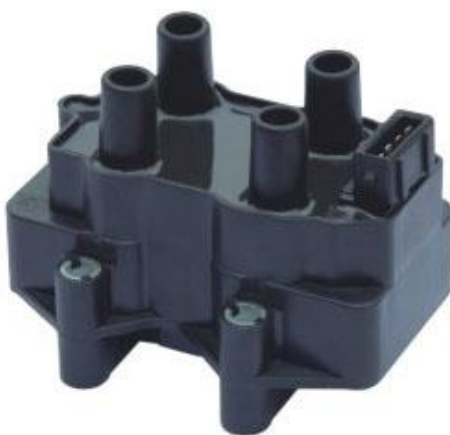
图 3.6 点火线圈

(5) 更换点火线圈（如图 3.6 所示）。

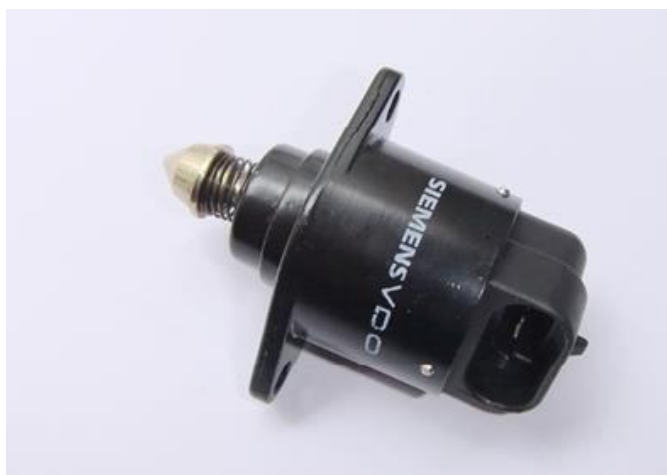
图 3.7 怠速控制阀

- (6) 更换喷油器。
- (7) 更换电脑板内部点火模块。
- (8) 对电脑内部程序进行刷新。
- (9) 更换怠速控制阀（如图 3.7 所示）或对线路进行修复。

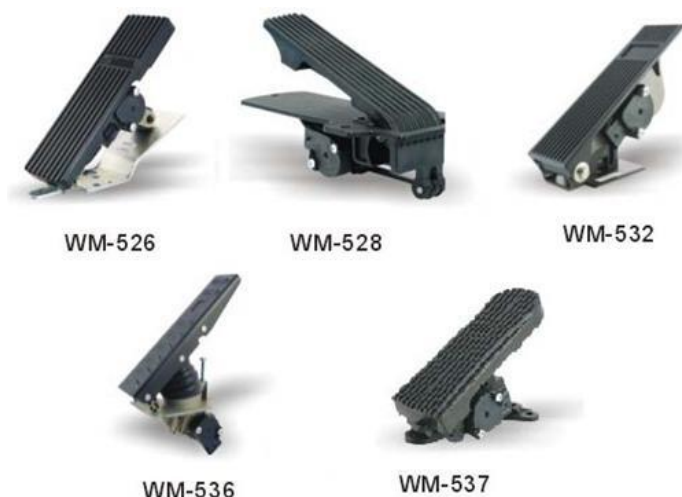
图 4.1 油门踏板位置传感器

读取故障记忆，没有出现相应的故障代码，读数据块发现动力转向开关始终处于闭合状态，接着更换动力转向开关并且检查线束后，发现怠速降低到 900r/min,但是此时的发动机转速依然偏高。再次读取数据块，又发现电子油门在怠速时处于部分负荷工况。由此认为这是造成转速高的一个主要原因。怠速时电脑根据车速、油门踏板位置传感器（如图 4.1 所示）判断为怠速工况，进行闭环控制。由水温、负荷信号等确定相应目标转速并计算实际转速与目标转速的差。

通过调节节气门开度大小，进行转速修正，使实际转速保持在设定的目标转速左右。更换电子油门踏板后，怠速稳定在 680-720r/min 之间，恢复正常。

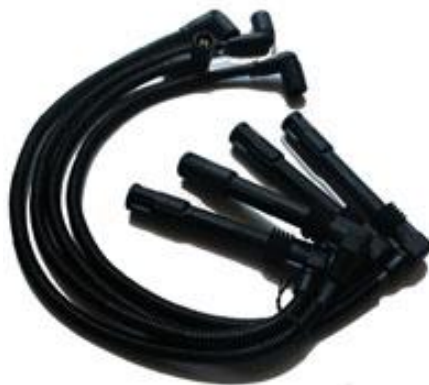
图 4.2 高压线

连接 V. A. G1552 查询故障，没有故障，后拔下高压线发现一缸工作不明显，拆下火花塞发现火花塞燃烧不好，更换火花塞故障没有排除，仔细闻高压线有股烧焦的味道，原来高压线（如图 4.2 所示）有一处漏电，更换高压线故障排除。

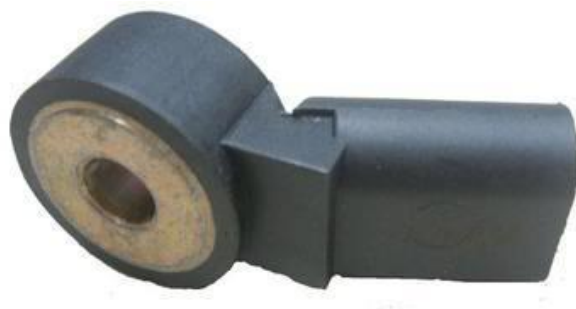
图 4.3 曲轴转速位置传感器

传感器 G40 上。经分析，可能的原因有如下几点：(1) 凸轮轴位置传感器 G40 信号不对，超出正常工作范围；(2) 凸轮轴位置传感器没有安装到位；(3) 配气正时不对，凸轮轴位置传感器 G40 信号与曲轴转速位置传感器（如图 4.3 所示）信号不同步；(4) 发动机电脑 ECU 损坏。

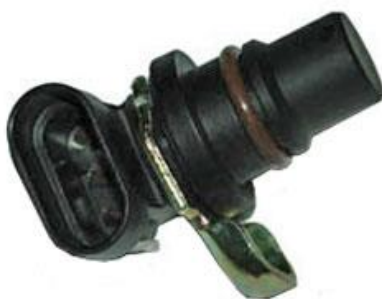
图 4.4 凸轮轴位置传感器

用博仕 WU-2000A 汽车故障诊断分析仪对凸轮轴位置传感器(如图 4.4 所示)G40 进行波形分析，结果发现凸轮轴传感器 G40 工作正常。

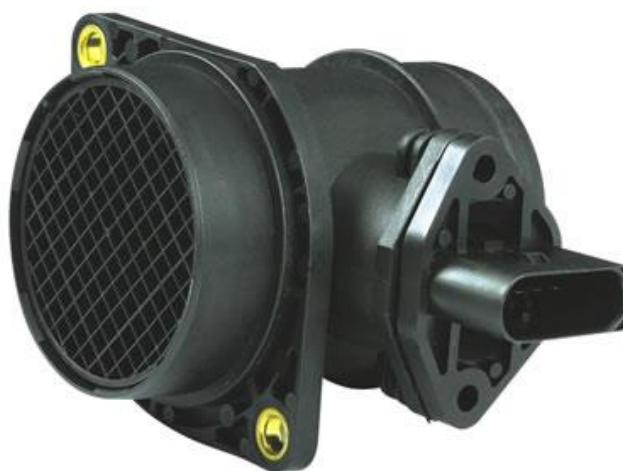
图 4.5 空气流量计

读取诊断仪上的故障记忆，没有发现故障码，读数据块正常。接 V. A. G1552 路试，待故障出现时，读取数据块发现空气流量计数值降至 2.0g/s 以下。空气流量计（如图 4.5 所示）是一个能够根据进入的空气多少来确定基本喷油量的传感器，当汽车刹车的时候，其负荷加大，真空度降低，比如进气量减小、发动机功率下降，将空气滤清器总成拆卸下来，在路试的过程当中没有再出现故障。证明的确是进气受阻，进一步检查进气滤网，发现严重堵塞，清理后试车，一切正常。

维修保养时只注意空气滤芯检查，易忽视了滤清器前的空气滤网的检查。由此可引起加速不良、EPC 灯报警、刹车易熄火等故障。

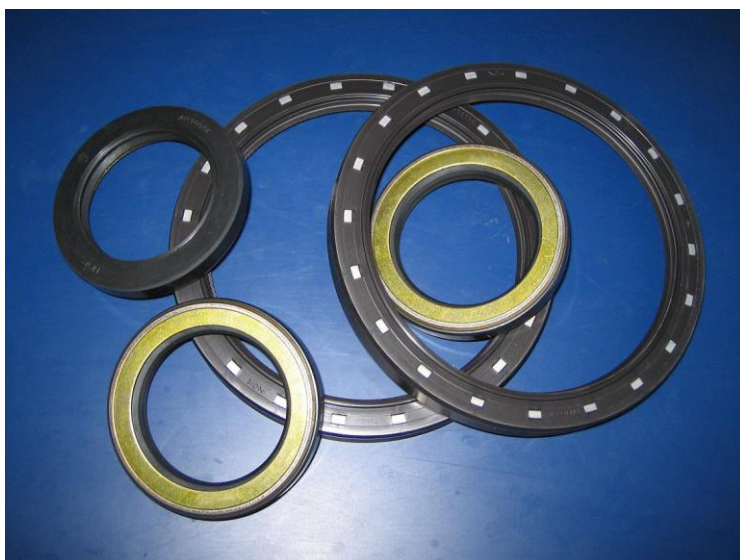
图 4.6 节气门油封

(1)节气门油封（如图 4.6 所示）老化导致漏油；

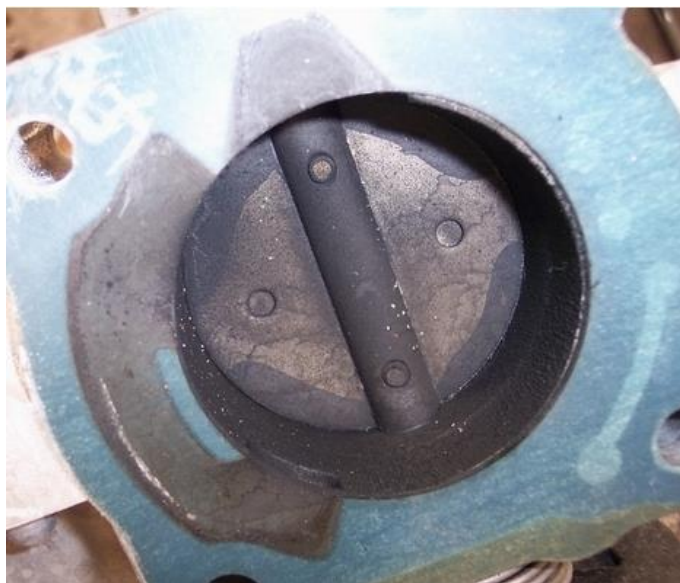
图 4.7 发动机节气门积碳

(5)发动机油底壳、油封、气门室盖漏油经检查发动机外部有漏油痕迹，拆开涡轮增压中冷凝器的连接杆管也没有发现大量的机油，根据经验，如果涡轮增压漏油中冷器也会有大量机油，所以排除涡轮增压，此车辆排气没有冒蓝烟的现象，说明消耗的机油大部分在发动机内径加热而变成了积碳（如图 4.7 所示），从而怀疑气门油封老化漏油，拆下喷油头用内视镜检查进排气门发现了大量积碳。

把缸盖拆卸下来更换了一组气门油封，并且把发动机节气门上的积碳清理干净，然后装好试车，此时问题彻底排除。
