湖南电子科技职业学院  
HUNAN VOCATIONAL COLLEGE OF ELECTRONIC AND TECHNOLOGY

毕 业 设 计

题目                      本田雅阁怠速抖动故障检修方案设计

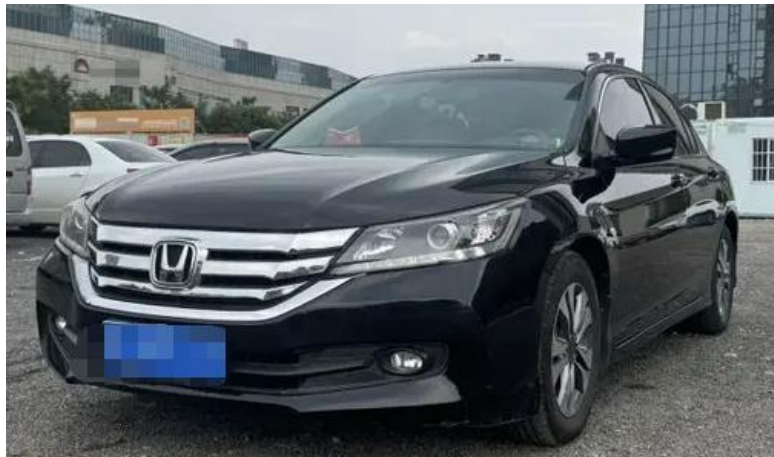
图 1.1 故障车整车图

一辆 2015 款本田雅阁轿车在行驶过程中出现怠速不稳现象，具体表现为发动机怠速阶段出现转速异常波动及车身震动。客户察觉上述故障后，将车辆送至维修店要求进行专业检修。涉事车辆的整车外观如图 1.1 所示。

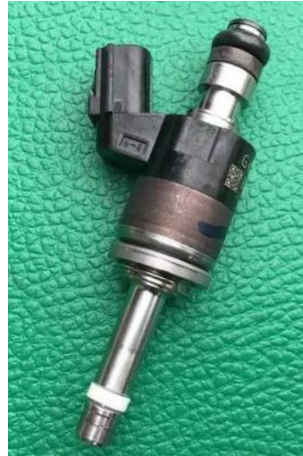
图 2.2 正时链条

若单个喷油器损坏，会导致其无法正常喷油，进而使发动机出现缺缸现象。喷油器不工作的诱因分为两类：一是线路异常，此类情况需对线路进行检修；二是喷油器自身故障，通常需更换新件。其中，喷油器自身常见故障与发动机内部积碳过量相关，积碳会导致喷油器喷油时出现雾化不良、喷油量不足的问题。

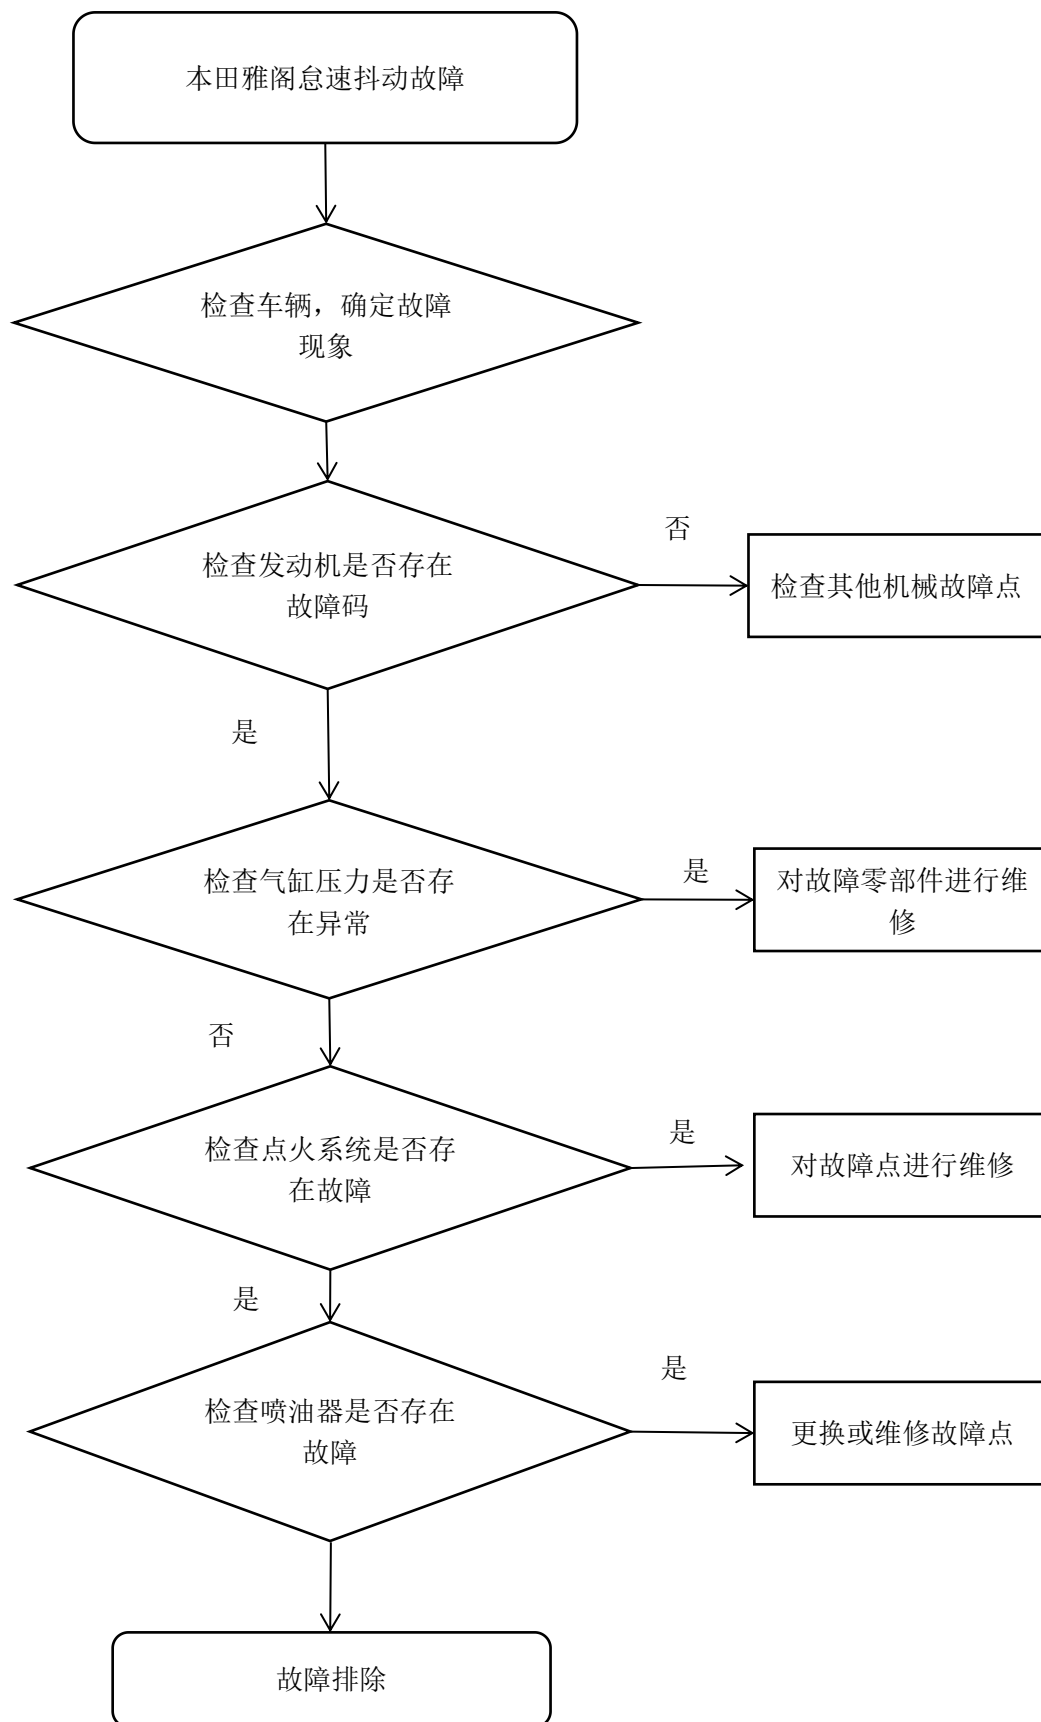
图 2.12 故障排除流程图

结合上述故障原因分析与排除过程，对本次故障排除流程进行总结，形成故障排除流程图，本次车辆怠速抖动故障的排除流程图如图 2.12 所示。

喷油器与发动机内部积碳清理工作完成后，再次启动车辆并使发动机进入怠速运转状态，观察发现发动机怠速运转平稳，未再出现怠速抖动现象，此前的怠速抖动故障已排除。随后连接诊断仪，读取发动机相关数据流，结果显示数据流无异常，可判断车辆已恢复正常状态。后续需对车辆开展全面检验，确认无其他异常后即可完成交车。

再次进入发动机诊断系统，先读取故障码，结果无故障码显示；随后读取发动机数据流，各数据流均无异常。之后对车辆底盘及电气设备进行检查，未发现异常。检查完成后，致电客户沟通交车事宜，告知客户本次维修未更换零部件，仅对喷油器及发动机内部积碳进行了清理。待客户完成缴费后，对车辆进行路试；路试确认无问题后，客户即可将车辆驶离维修现场。
