# 智能装备学院

## 毕 业 设 计

题目                      JEEP 指挥官后尾灯损坏故障检修方案设计

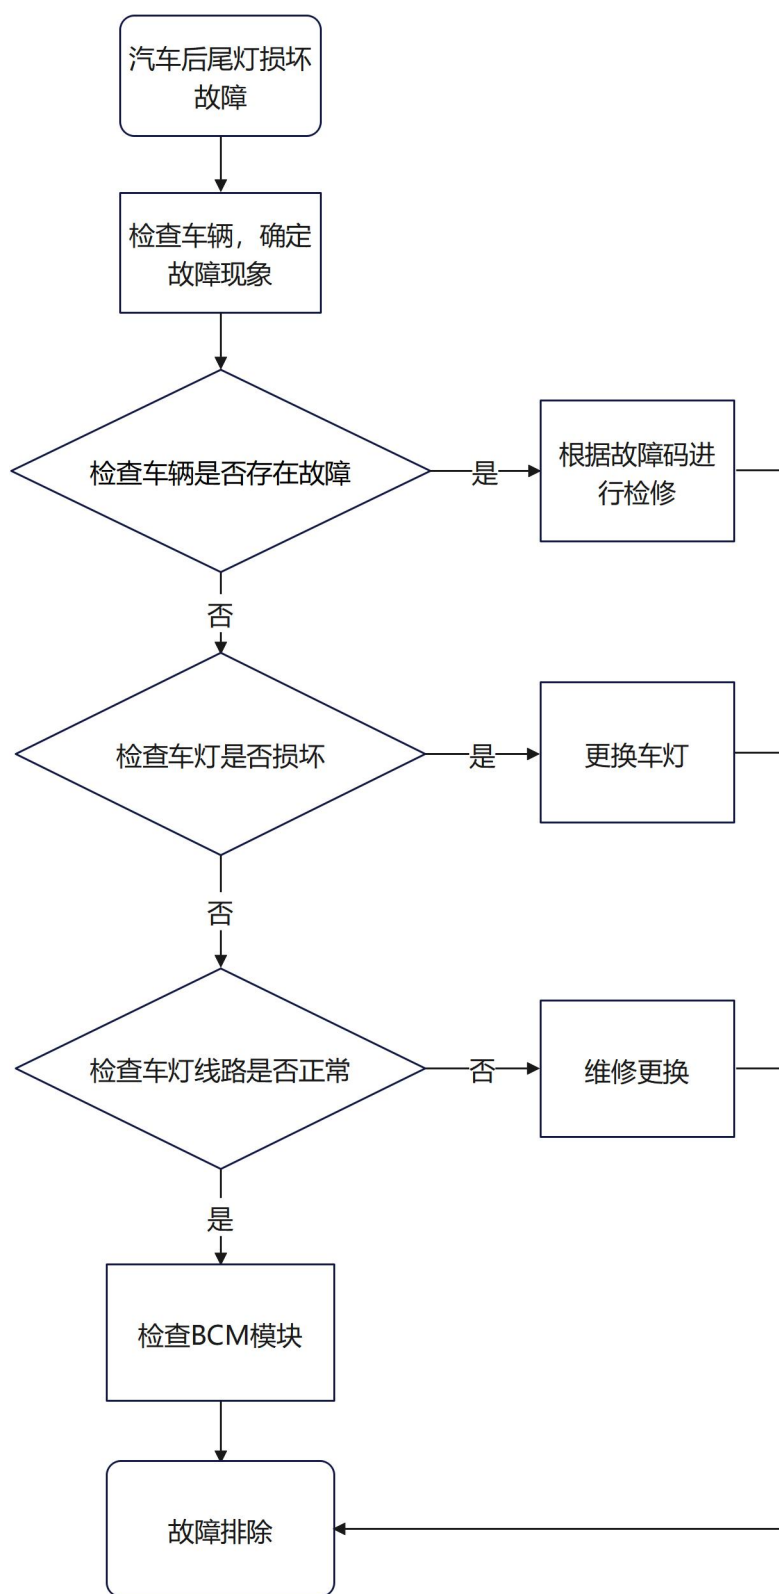
图 2.11 故障排除流程图

动态测试阶段，技师模拟不同驾驶场景进行路试。在夜间行驶路段，检查尾灯在不同灯光模式下的亮度、照射角度是否符合法规要求；在急刹、转向等操作中，观察后尾灯响应是否及时、无延迟闪烁现象。路试结束后，返回车间对尾灯组件进行二次检查，确认灯罩表面无过热迹象，内部电路无松动或异常发热，以此验证新尾灯的工作稳定性与安全性。经过上述全面、严谨的检查与测试流程，确认车辆后尾灯功能恢复正常，防水性能达标后，方才将车辆交付车主。根据以上故障原因分析及故障排除，对本次故障排除进行总结，得到排故流程图，图 2.11 是故障排除流程图。
