# 毕业设计(方案设计) 说明书

课    题    喷油器引起动力不足故障的排除

经查该车为桑塔纳 99 新秀轿车，2011 年出厂，已经行驶 70000KM。发动机型号为 AFE，纵置直列 4 缸 2 气门 1.8L 排量电喷发动机。

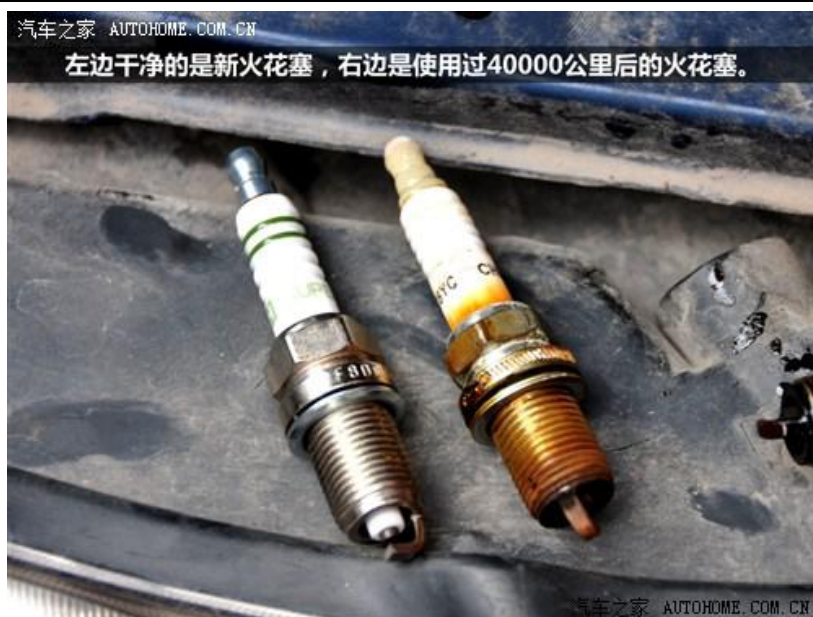
- 1) 接下来把高压线桩头上的软管插入燃烧室内，将火花塞拔出，请注意，拆下一个火花塞以后立马就将新的火花塞装上去，逐个更换，而不是全部取下之后再一起装上。
- 2) 拧出火花塞以后，你就可以看到火花塞平时工作的状况了，如下图中的两只火花塞，左边为全新没有使用过的，右边是使用了40000公里以后的，如果拆下来的火花塞都是右边这样的，那么火花塞工作比较正常。

- 1) 在安装时，先用套筒将火花塞对准螺丝，用手轻轻拧入，拧到约螺丝全场的 1/2 后, 再用套筒紧固。
- 2) 安装完火花塞后，如果在没有扭矩扳手只能用普通套筒拧时，拧到火花塞垫片刚接触到底部不能转动的时候，再拧 1/3 圈就可以了。
- 3) 拧紧火花塞时，注意扳手尽量放正放直，避免扳手胶圈以外的部分触碰火花塞的尾部，导致绝缘瓷碎裂。
- 4) 在安装点线圈的时候，注意不要把顺序弄错，按每个缸对应安装，当然，每个点火线圈的高压线长度都不一样的，细心点就可以了。
- 5) 安装完成后，检查点火线圈接线，打火试车。车辆好了, 原来车辆确实存在加速不畅，爬坡无力的现象现在已经没有了，发动机动力不足的原因彻底解决了。
