# 毕业设计(方案设计) 说明书

课 题 汽车发动机缺水故障的排除方案

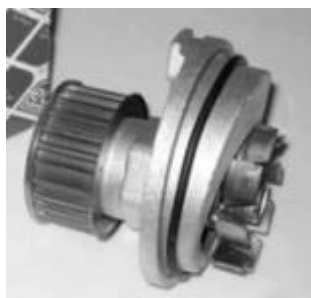
图 1

### 1) 机械水泵（如图 1）

机械水泵由发动机曲轴通过传动装置驱动它的转速和发动机的转速成正比。机械水泵有其优点也有其缺点。当发动机在高速大负荷工况下工作的时候产生的热量，水泵的高转速使冷却液的循环流量增大因此促使能够提高发动机的冷却能力，当发动机在低速大负荷工况下工作时，发动机的转速低，导致水泵的转速也低，这样就降低了发动机的冷却能力。本方案中讲述的汽车汽车所用的水泵就是这样的。

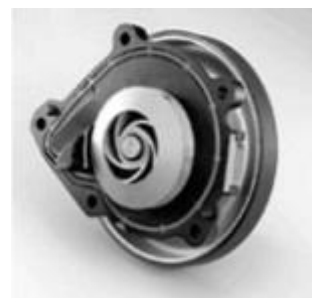
图 2

### 2) 电动水泵（如图 2）

电动水泵由发动机控制单元通过电流控制，它不受当时发动机转速的影响，可以根据发动机的实际冷却需要灵活工作。由于电动水泵消耗的发动机功率非常少，因此采用电动水泵后，发动机的燃油消耗量可以有所降低
